EQUILIBRIO Y RESISTENCIA DE LA FORMA CONSTRUÍDA

Resistencia estructural: LA VIGA

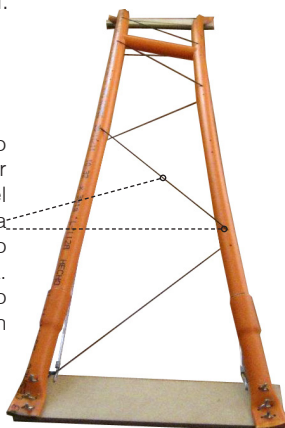
- Bajo un análisis de fuerzas poco certero (pues no contábamos con medidores de precisión sino simplemente la medida aproximada de la escala humana), la viga soportó antes de colapsar alrededor de 30 kgs.

- La viga comenzó a colapsar en la forma de la catenaria: donde la forma curva terminó aplastándose hacia un costado debido a la fuerza aplicada.

El sistema de tensores interno no fue el mejor: la viga colapsó por la carga en ese sector, ya que el lino no ejercía la fuerza contraria necesaria al no encontrarse asido a los tubos de manera correcta. La viga perdió su forma por no encontrarse bien estructurada en su base.
