AL MARGEN DE LA CIUDAD

Bases para el Ordenamiento Territorial del Ecosistema Palmer de Viña del Mar
Una Propuesta Ecológica, Urbanística y Social.

PONTIFICIA UNIVERSIDAD
CATOLICA
DE VALPARAISO

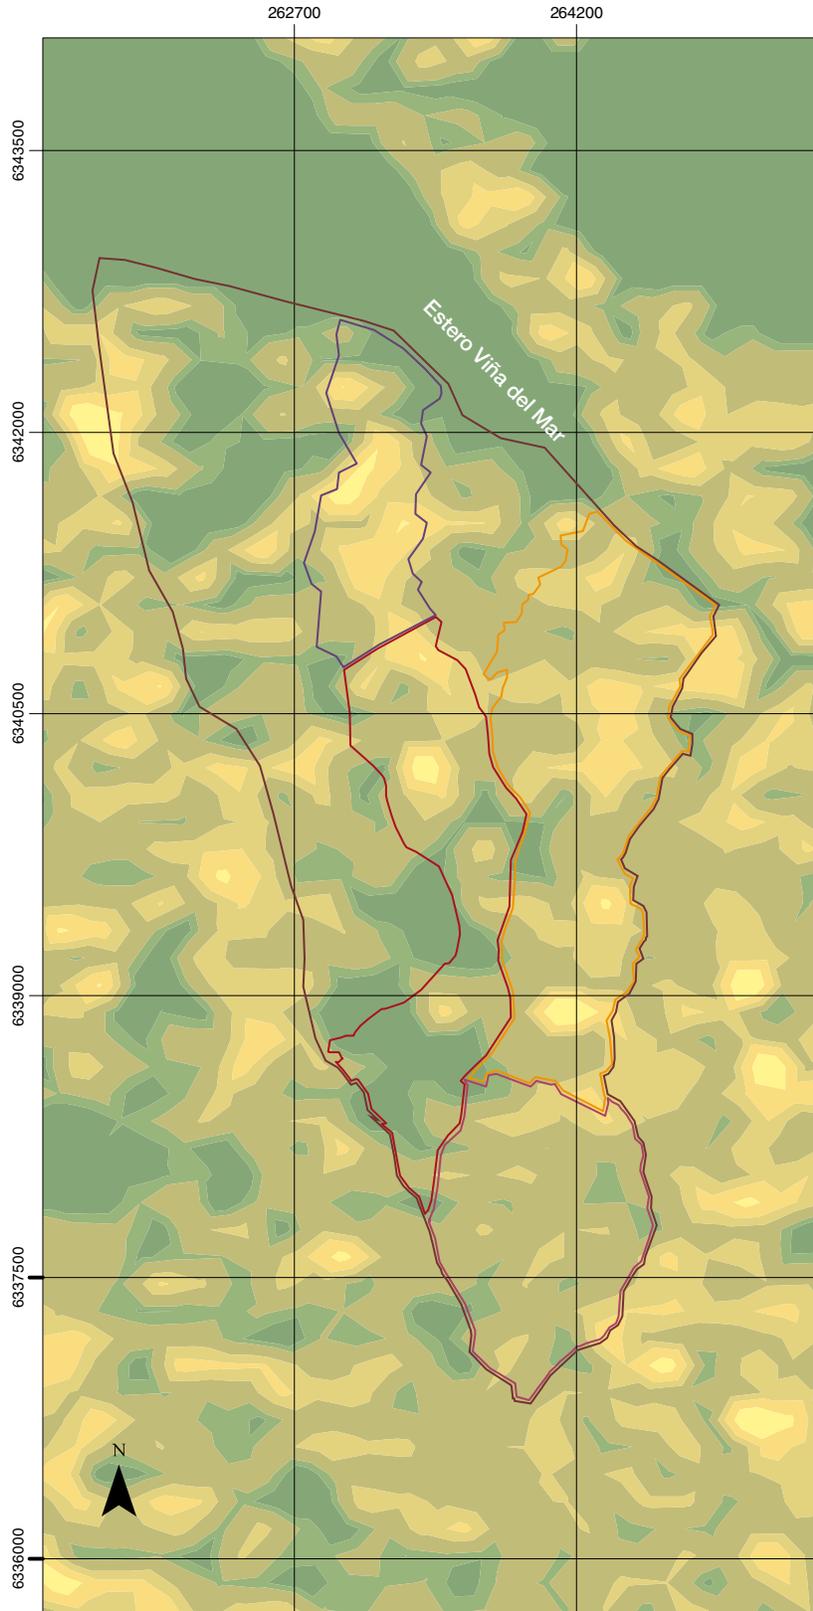
FIGURA I.12 Pendientes (proyectadas en plano) de las sub-cuencas natural e intervenida y su entorno.

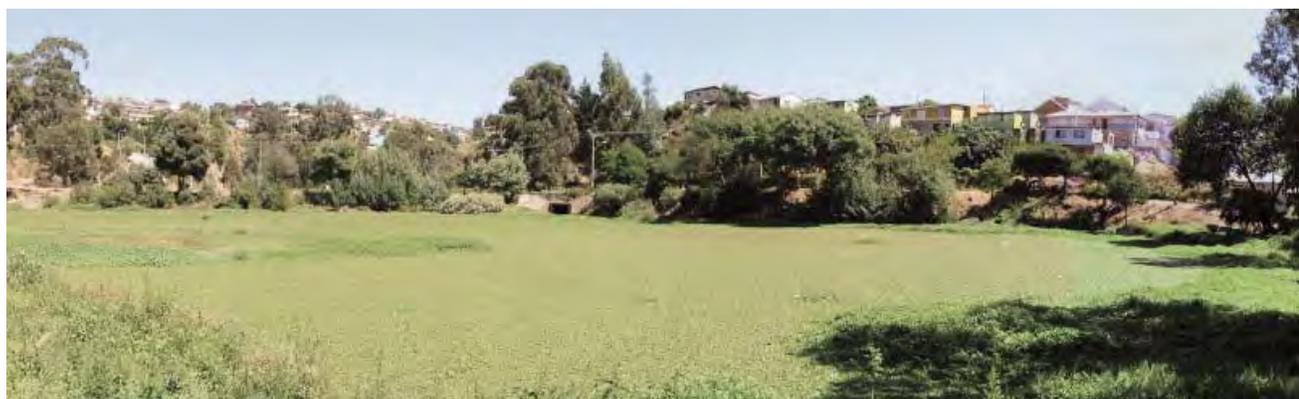
FIGURA II.93 Fotografías del Tranque Forestal en el año 2007, que da cuenta de la colmatación y eutroficación, y la consecuente desaparición del espejo de agua por la cubierta vegetal y la baja profundidad.

En una investigación hecha el año 2001, con investigadores y profesionales de la Ilustre Municipalidad de Viña del Mar, se detectó que la profundidad del tranque era de alrededor de 30 cm. en algunos sectores y de 50 cm, en las zonas más profundas. En esta investigación se concluyó que si no se realizaban acciones que ayudaran a profundizar el tranque, éste podría desaparecer en un espacio de 10 años. Pero las predicciones fallaron, ya que debido a las copiosas lluvias del año 2002, el tranque fue contaminado con sedimentos provenientes de los movimientos de tierras ya mencionados, que bajaron por las quebradas, los que embancaron el tranque, desapareciendo casi por completo el espejo de agua. Cada año se realiza algún intento de dragar el tranque, pero con cada nuevo invierno el tranque vuelve a embancarse porque el problema proviene de la parte alta y no del tranque mismo.

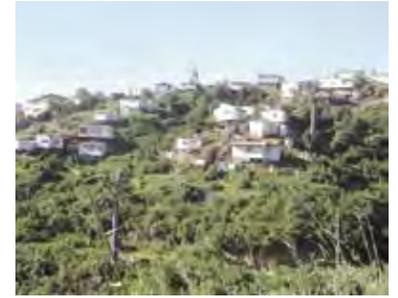
FIGURA II.96 Fotografía de viviendas autoconstruidas con menor erosión, y que al paso de algún tiempo se puede recuperar la capa vegetal.

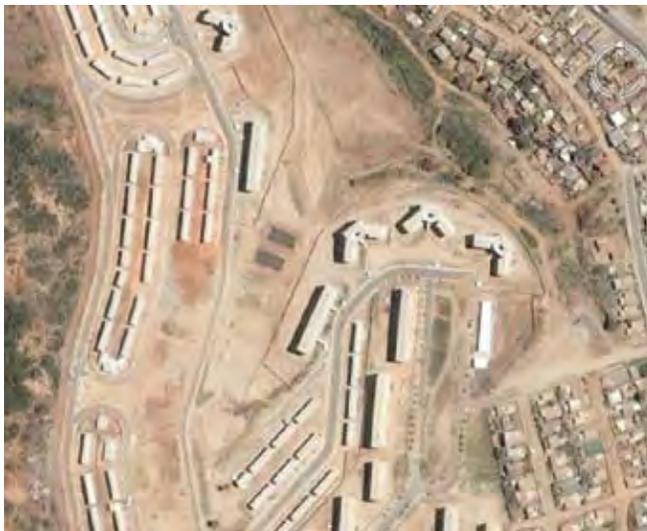
FIGURA II.97 Imagen de Google Earth de las construcciones masivas que se encuentran frente a Parcela 11 y muestran el nivel de deterioro que se encuentra el entorno de las viviendas.

Al mirar las comparaciones de los niveles de erosión entre las viviendas sociales de este tipo y las viviendas autoconstruidas del sector, dejan de manifiesto que a la escala a la que trabaja el suelo las grandes construcciones dejan mucho más daño irrecuperable a corto o mediano plazo que el daño ocasionado por la vivienda autoconstruida de las tomas.

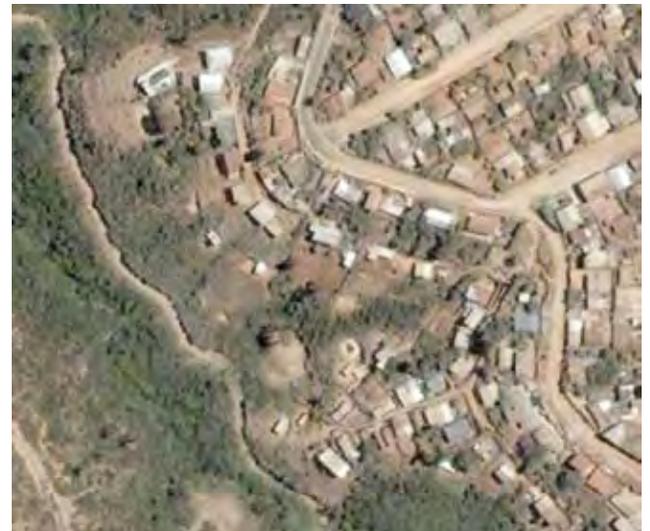
FIGURA II.98 Imagen de Google Earth de casas autoconstruidas del mismo sector, que muestran un nivel de erosión menor al de los conjuntos habitacionales.

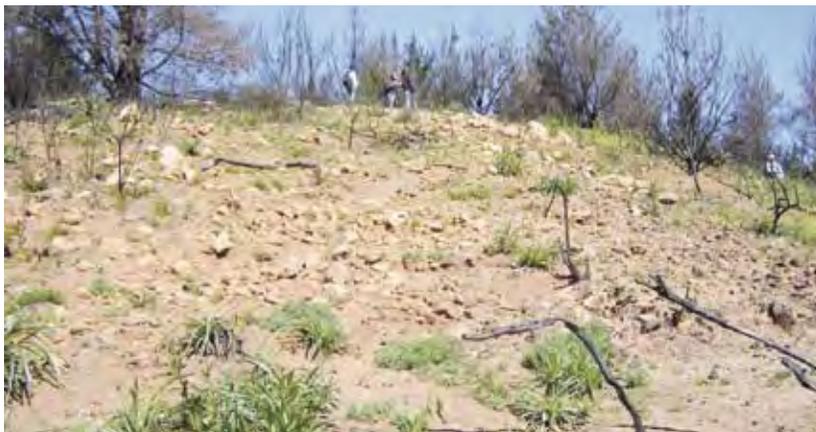
FIGURA III.1 Erosión laminar en sector de ladera alejado a tomas ilegales en la cuenca intervenida, por eliminación de la cubierta vegetal.

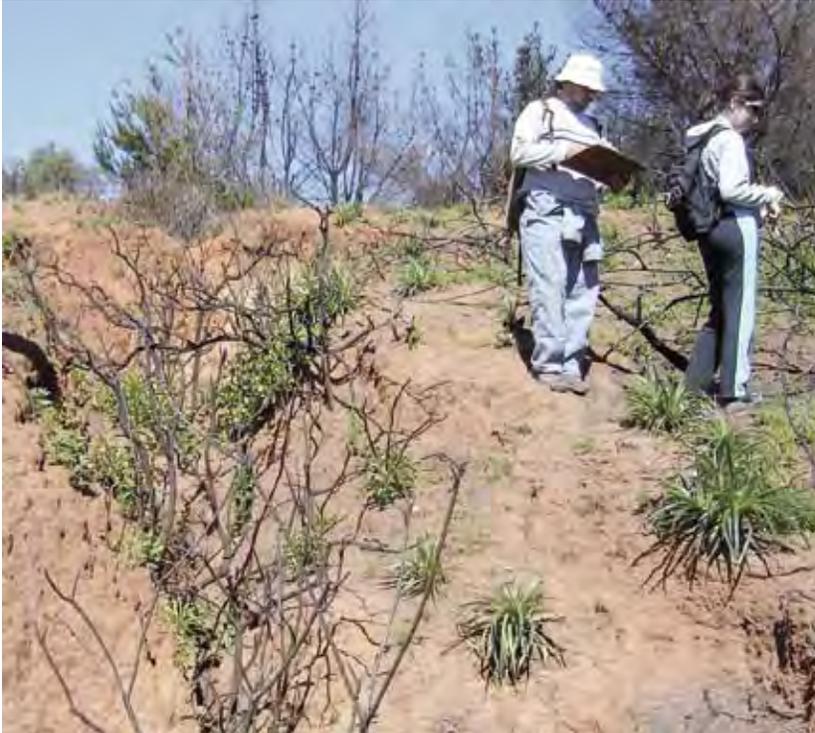
FIGURA III.2 Erosión en surcos en sector quemado de la cuenca natural.

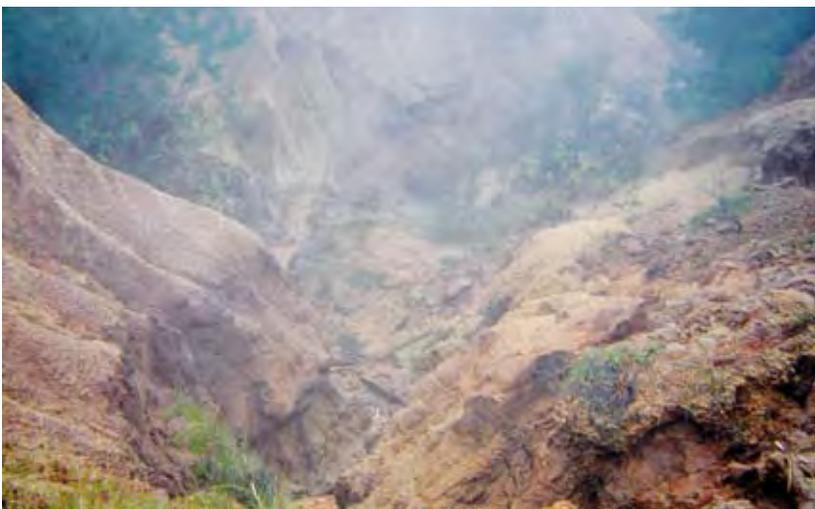
FIGURA III.3 Erosión en cárcava en sector alto de cuenca natural.

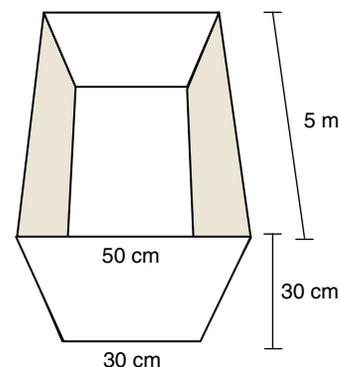
FIGURA III.4 Medidas estándar de una zanja de infiltración.

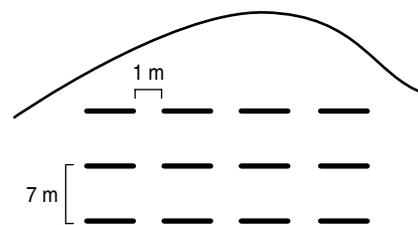
FIGURA III.5 Distancias de construcción de las zanjas de infiltración en terreno.

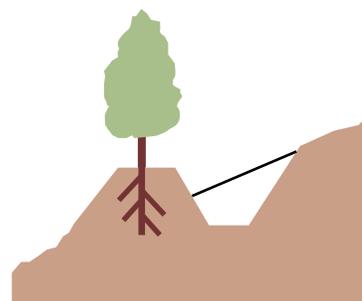
FIGURA III.6 Esquema de la forma de plantación sobre el camellón situado en la parte baja de la zanja de infiltración.

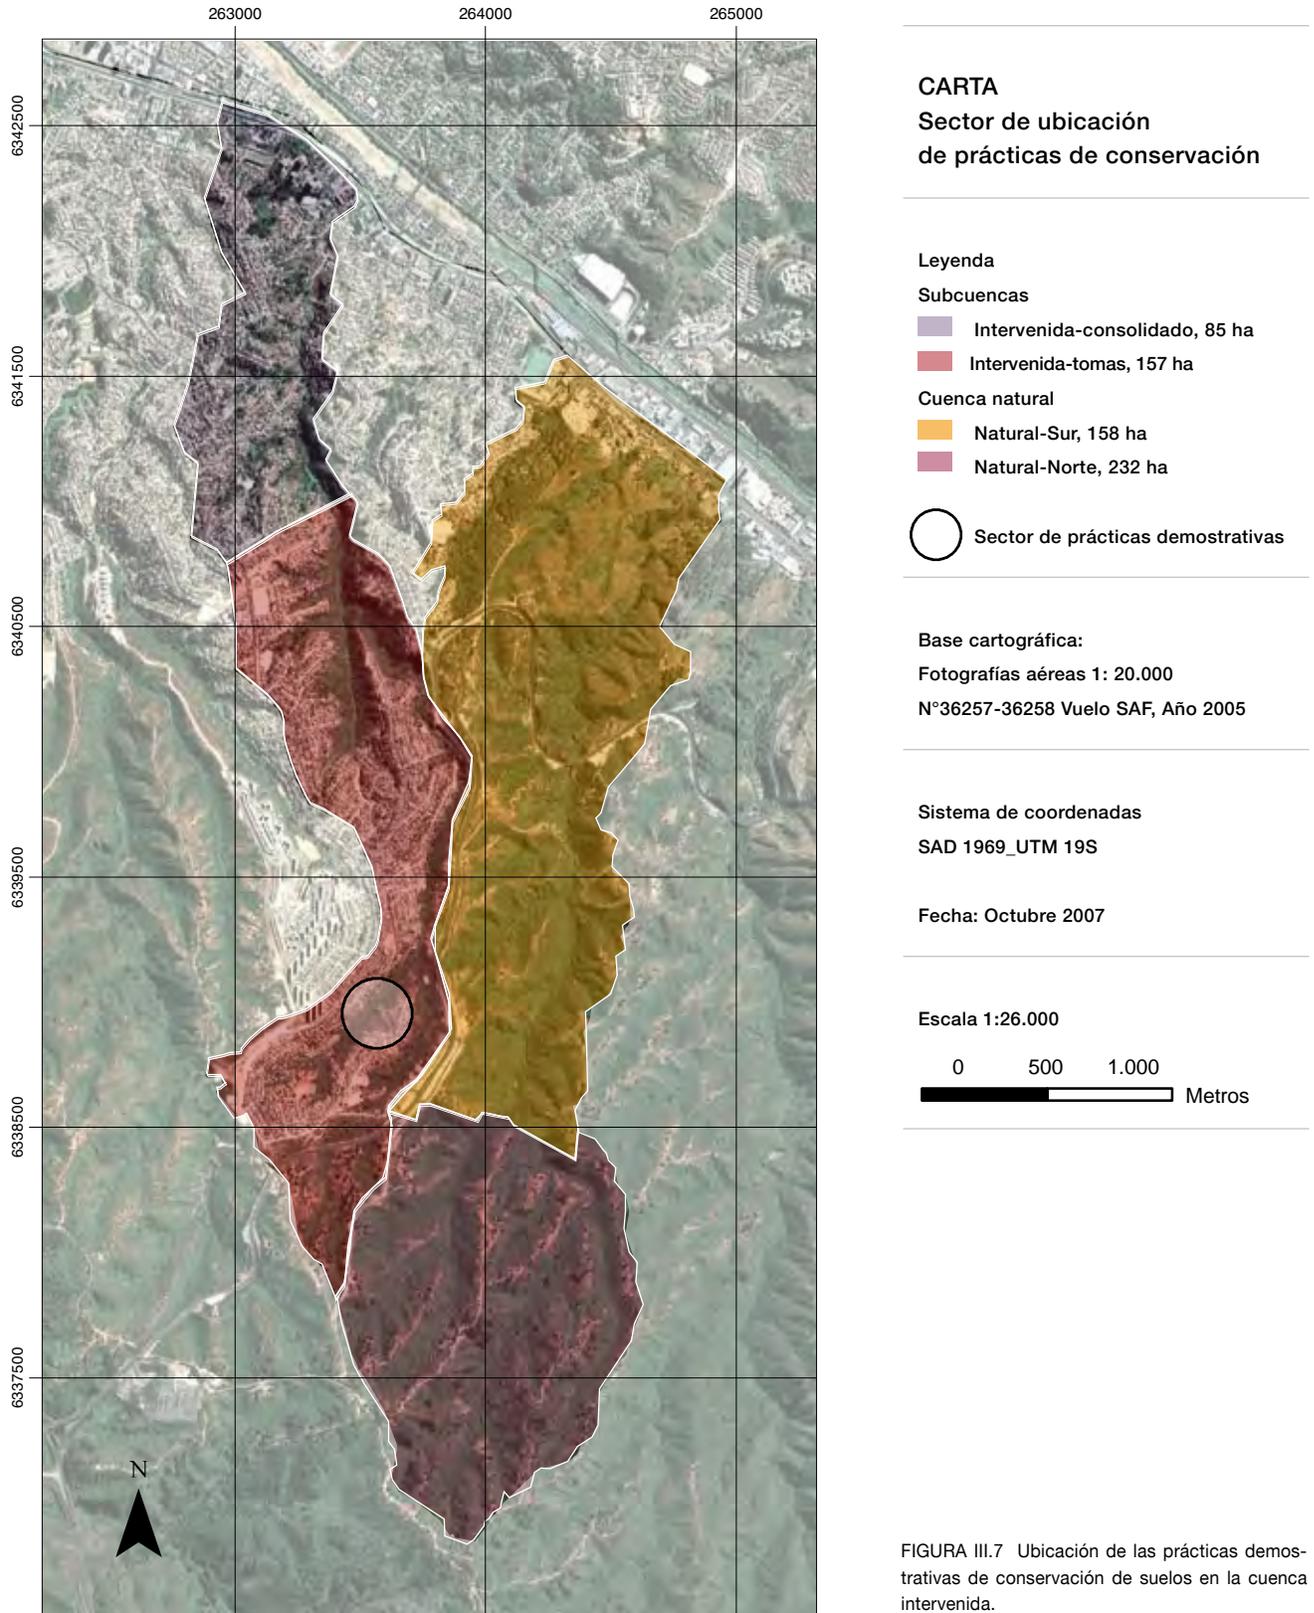
FIGURA III.7 Ubicación de las prácticas demostrativas de conservación de suelos en la cuenca intervenida.

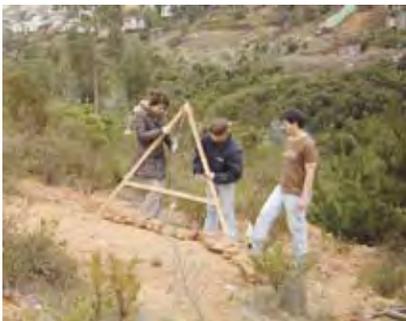
FIGURA III.9 Trazado de curvas de nivel utilizando el nivel tipo "A"

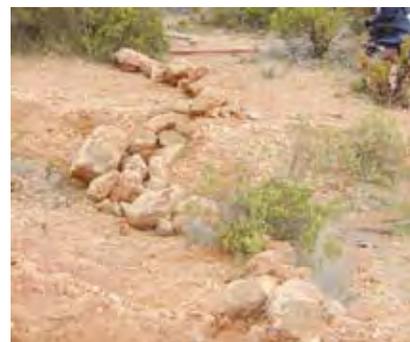
FIGURA III.10 Construcción de pircas en curvas de nivel en ladera de "cuenca intervenida".

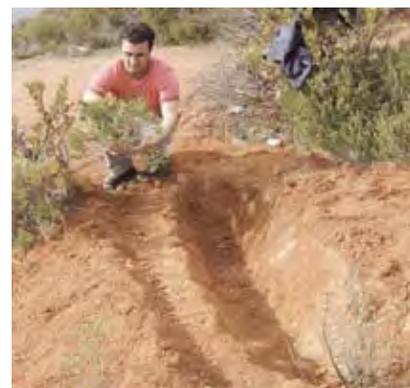
FIGURA III.11 Construcción de zanja de infiltración en curvas de nivel en ladera de cuenca intervenida.

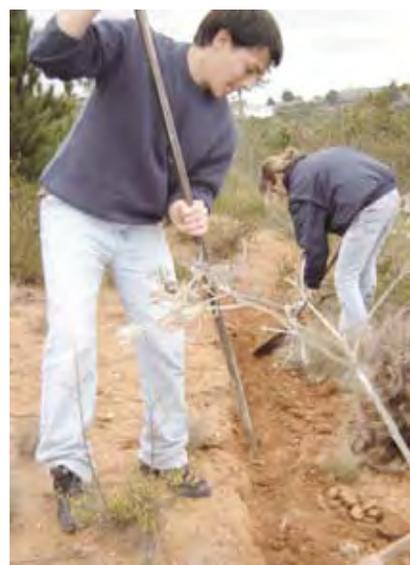
FIGURA III.12 Construcción de surco de infiltración en curvas de nivel.

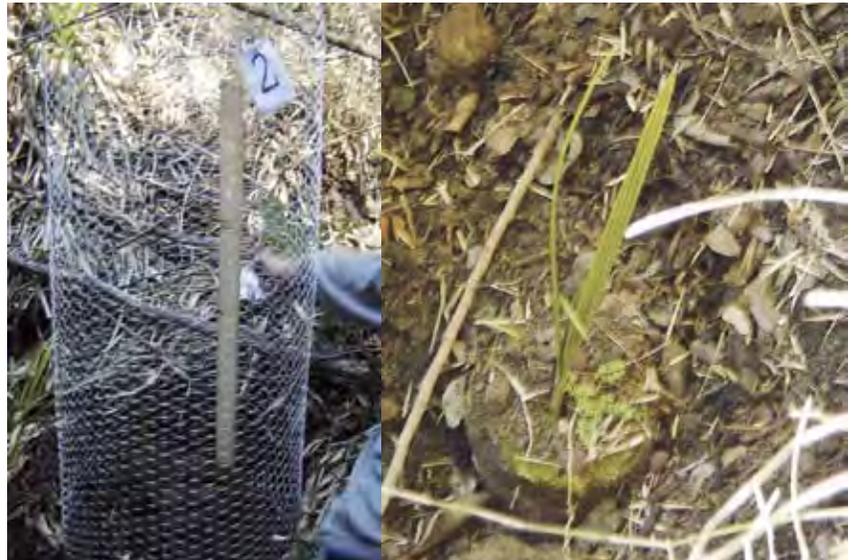
FIGURA III.18 Transplante de palma chilena antes (izquierda) y después (derecha) de cubrirla con malla hexagonal protectora.
