# RECORRER PAUSADO EN ORIENTACIÓN BORDEANTE

### DS 50

## MASTER PLAN PROYECTO BARÓN EN ÁREA DE INTERVENCIÓN

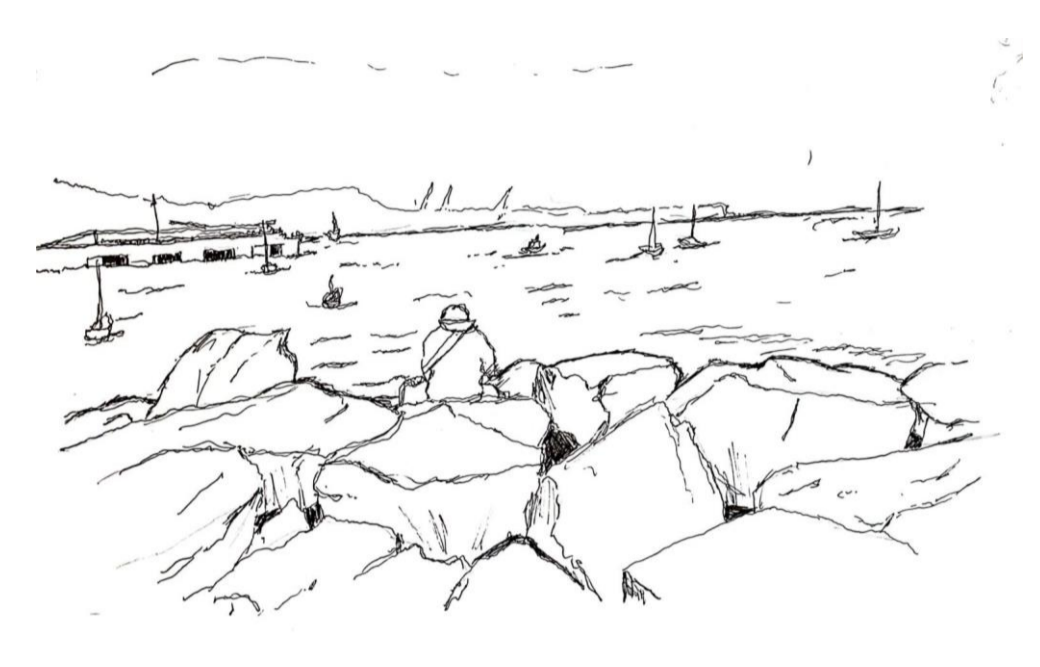
**Observación 24**  
Sobre las piedras, el **habitante se apropia y extiende en el lugar**, sentado sobre una roca contempla el fondo marino. **La estancia se orienta a un recorrido con la mirada en un ritmo pausado** por este estar. **Las piedras son un borde habitable**, un vínculo entre mar y suelo, un borde transparente a la contemplación de un recorrido pausado.

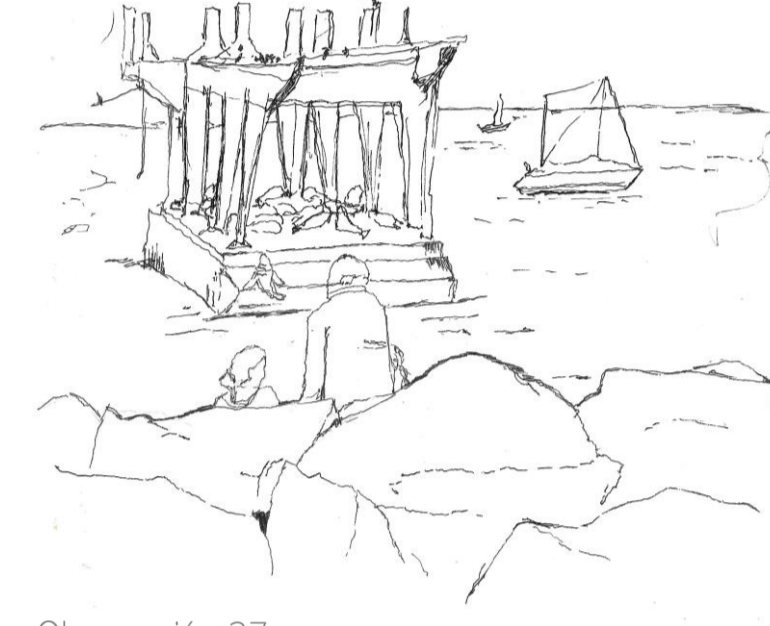
**Observación 27**  
En el roquerío del paseo Barón se conforma una **apertura y una pausa** al borde del mar y en la orilla de las rocas, los habitantes se **posicionan con su llegada**, consiguiendo una permanencia en convergencia de lo abierto, creando un **acercamiento y llegada** hacia la extensión con sus cuerpos, en que la mar es un límite transparente de la contemplación y al **ritmo pausado** que viven los habitantes.

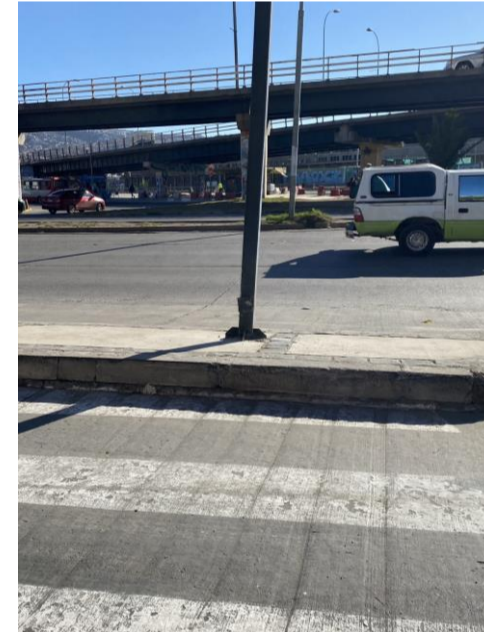
**RECORRIDO 1.** Cruce peatonal dirigido a la acera, no existe una rampa para el ingreso tampoco una advertencia sonora o una huella de alerta. El cruce lleva a nada. Según DS 50, cruce peatonal debe ser rebajado en todo su ancho hasta igualar la altura con la calzada. Debe existir una rampa antideslizante.

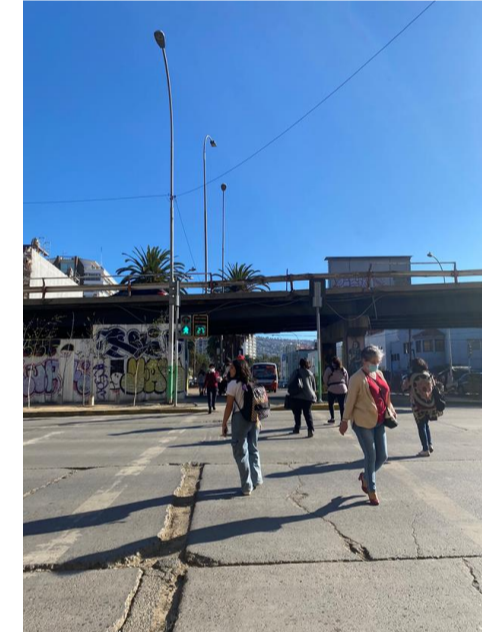
**RECORRIDO 1.** El cruce esta deteriorado, reduciendo la movilidad plena de transeúntes. El semáforo no cumple con la norma pues este no posee sonido de advertencia.

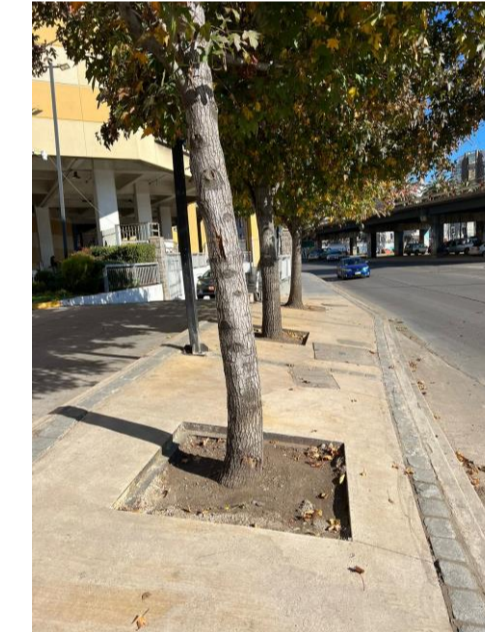
**RECORRIDO 1.** Acera con pendiente mayor a 2% (7%) y disposición de árboles en medio de la acera. Según DS 50 elementos verticales deben de estar alineados con la acera y no deben obstaculizar el paso y debe haber un contraste de protección de árboles. Pendiente transversal debe ser máxima de 2%, mayor pendiente provocara dificultades de maniobra de persona en silla de ruedas.

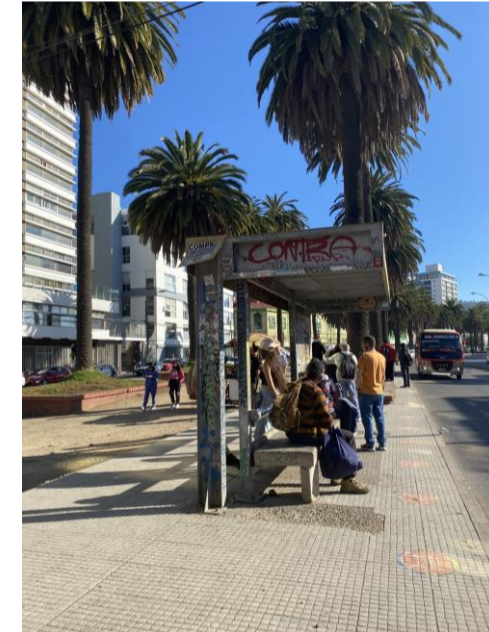
**RECORRIDO 2.** Para la salida del paradero, nos encontramos con una ruta que no cumple el ancho mínimo para la circulación contenido en 90 cm de ancho con el borde de la calzada y de tope con las palmeras. Elemento palmera obstaculiza el caminar. Además contiene un desnivel de 10 cm deteriorado. El paradero carece de ancho mínimo.

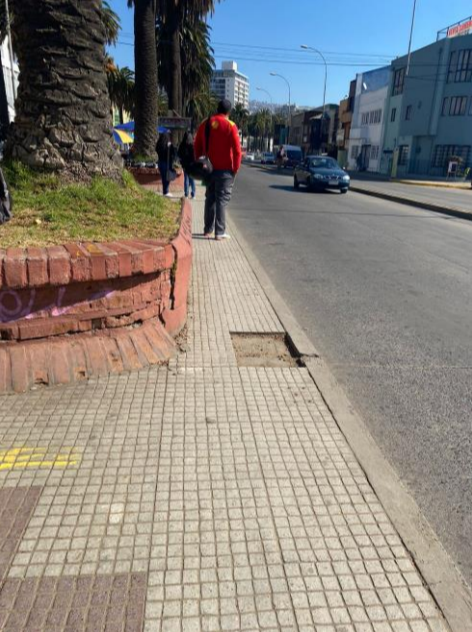
Según DS 50 Los paraderos de locomoción colectiva deberán estar conectados con la ruta accesible, de ancho continuo 120 cm libre de obstáculos, gradas o cualquier barrera que dificulte el desplazamiento y percepción de su recorrido.

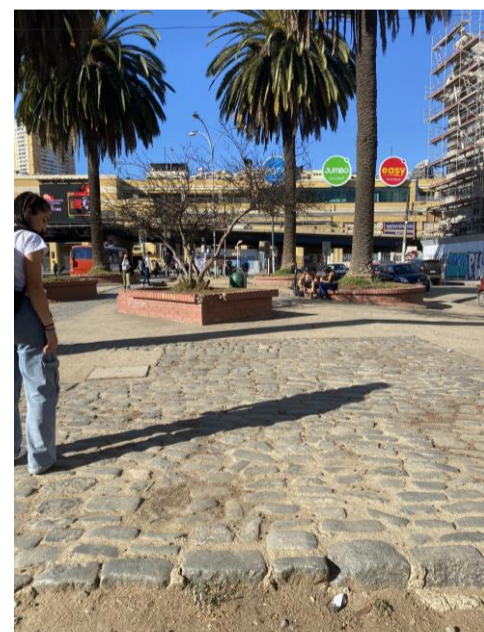
**RECORRIDO 2.** Según el artículo 3.2.5 de la pavimentación y obras complementarias, el adoquín es un pavimento considerado INACCESIBLE. No se diferencia la ruta accesible con una superficie estable, pues para una persona con movilidad reducida si o si debiera pasar por el adoquín.

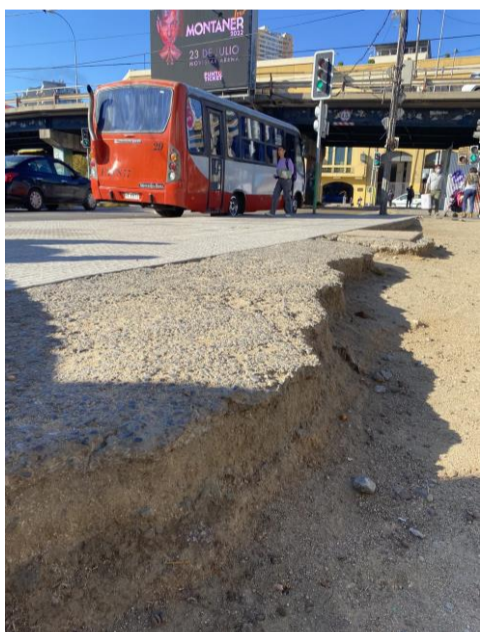
**RECORRIDO 2.** Para transitar al cruce de av. Brasil nos encontramos con la ruta elevada y en mal estado. Bandedón deteriorado y sin señales de alerta. Pavimento irregular.

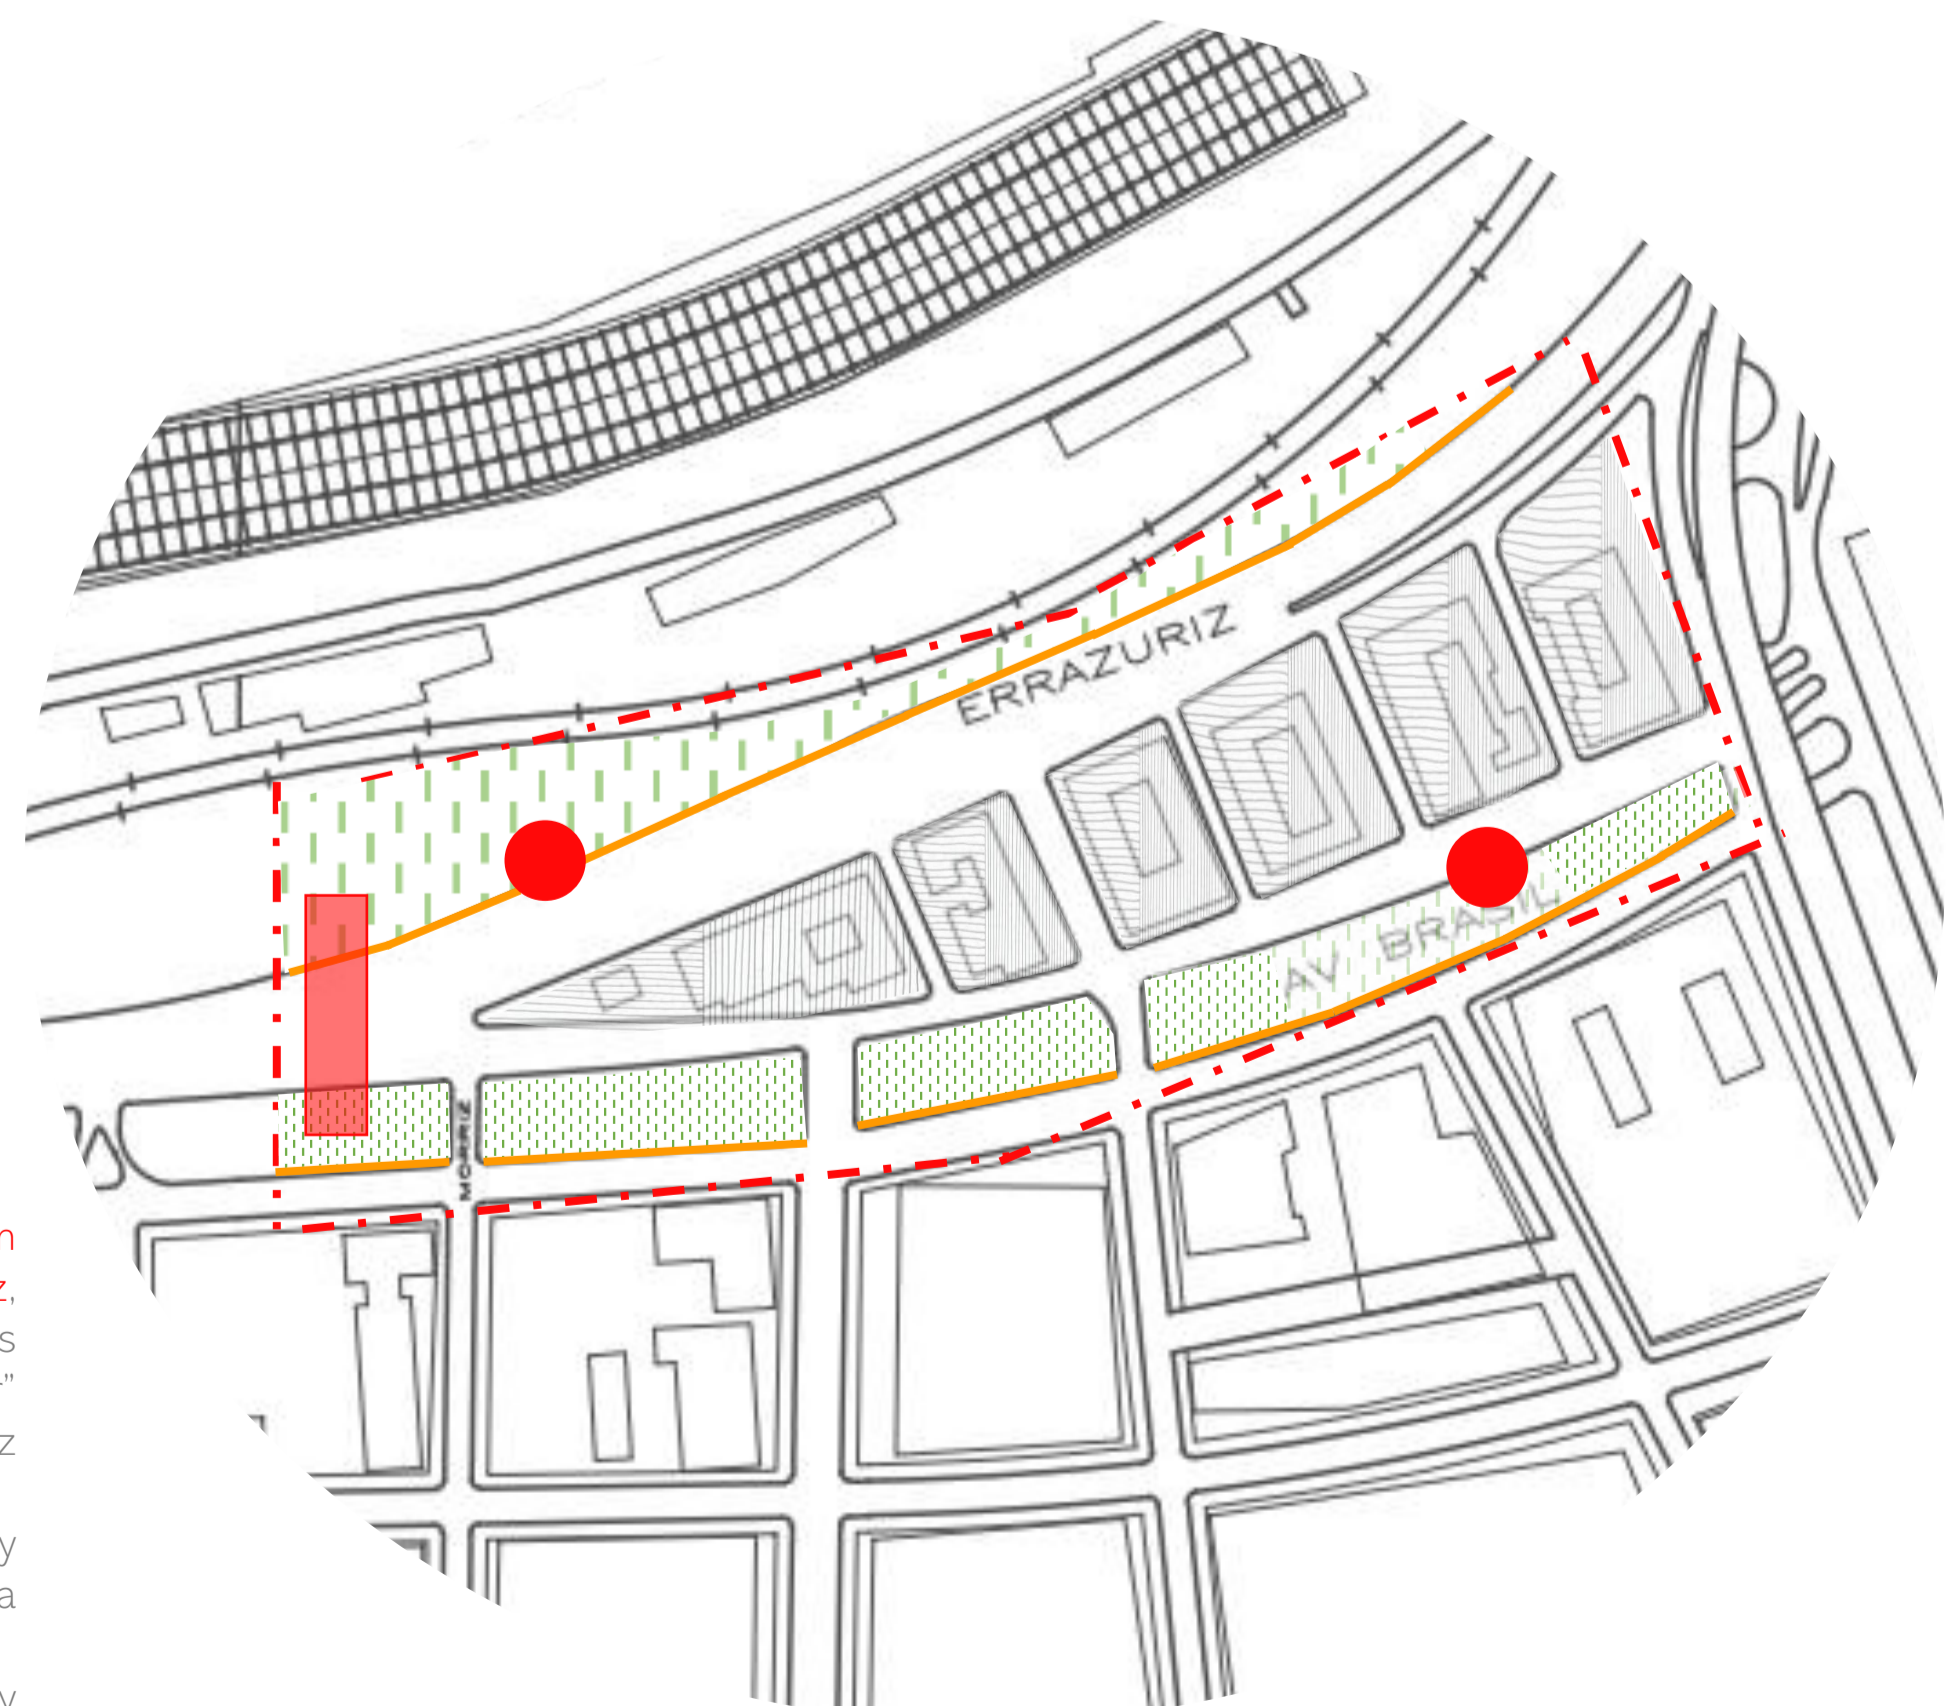
Se establecen **3 espacios de traspaso** contenido en el polígono de intervención, los cuales son, el **bandedón de Av. Brasil, el borde de Av. Errazuriz y un paso elevado que abarca desde la calle Morriz hacia Av. Errazuriz**, logrando conectar los 3 ejes con el Proyecto Barón, dando a entender una continuidad en el fluir de los peatones/habitantes en el sector. Por lo que se integran los espacios a partir de la inclusión, abarcando un "ir" apto para todos y todas. Interviniendo en la concentración del flujo que yace desde la llegada de av. Errazuriz hacia Av. Brasil y viceversa.

El **Master plan** se configura por estos 3 espacios que se abarcan en una unidad, conteniendo al habitante por un despliegue, detención y recorrido más fluido e inclusivo.

Al interior de ello, se propone una **ciclovía** por el borde de Av. Errazuriz y en el entre que se da en Av. Brasil, logrando crear recorridos simultáneos que confluyen tanto por el andar por el borde como también el andar en Av. Brasil en donde se presentan y concentran mayormente la estancia universitaria de habitantes.

También dentro del plan Maestro se incluye el **equipamiento urbano** dado por la proyección de un nuevo espacio público, los cuales son, un equipamiento para el descanso, para la navegación/señalización inclusiva, para los desechos, protección y seguridad y un sector de baños públicos.

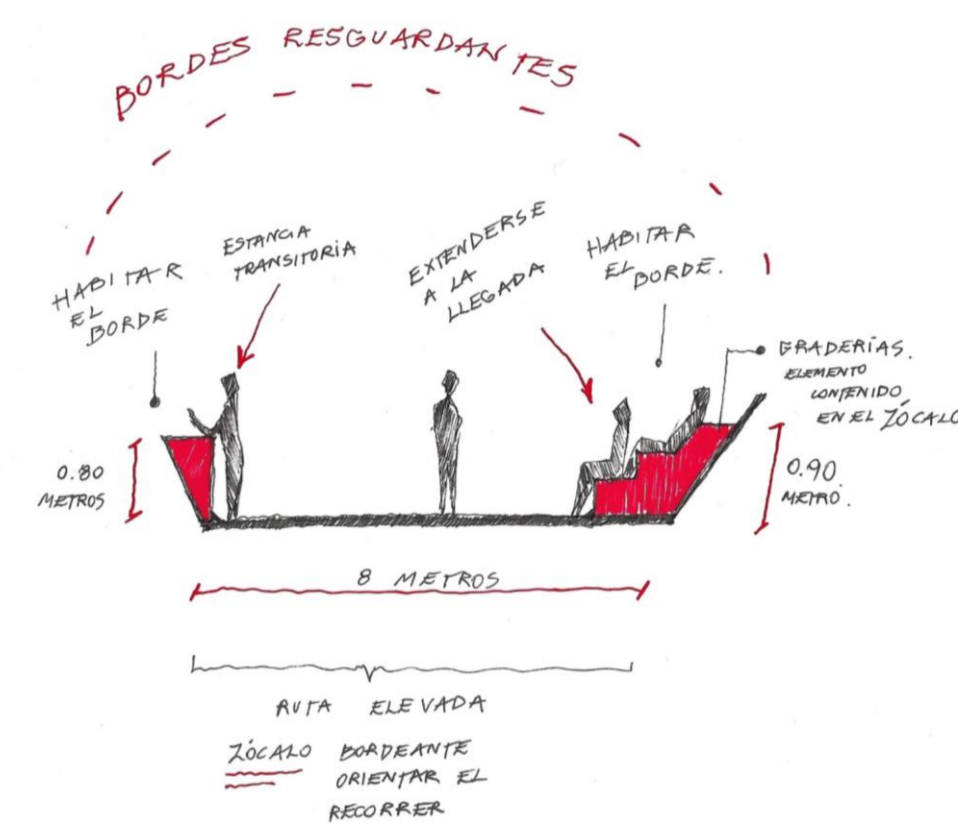
AVIA ELEVADA ZÓCALO BORDEANTE ORIENTAR EL RECORRIDO PAUSADO.

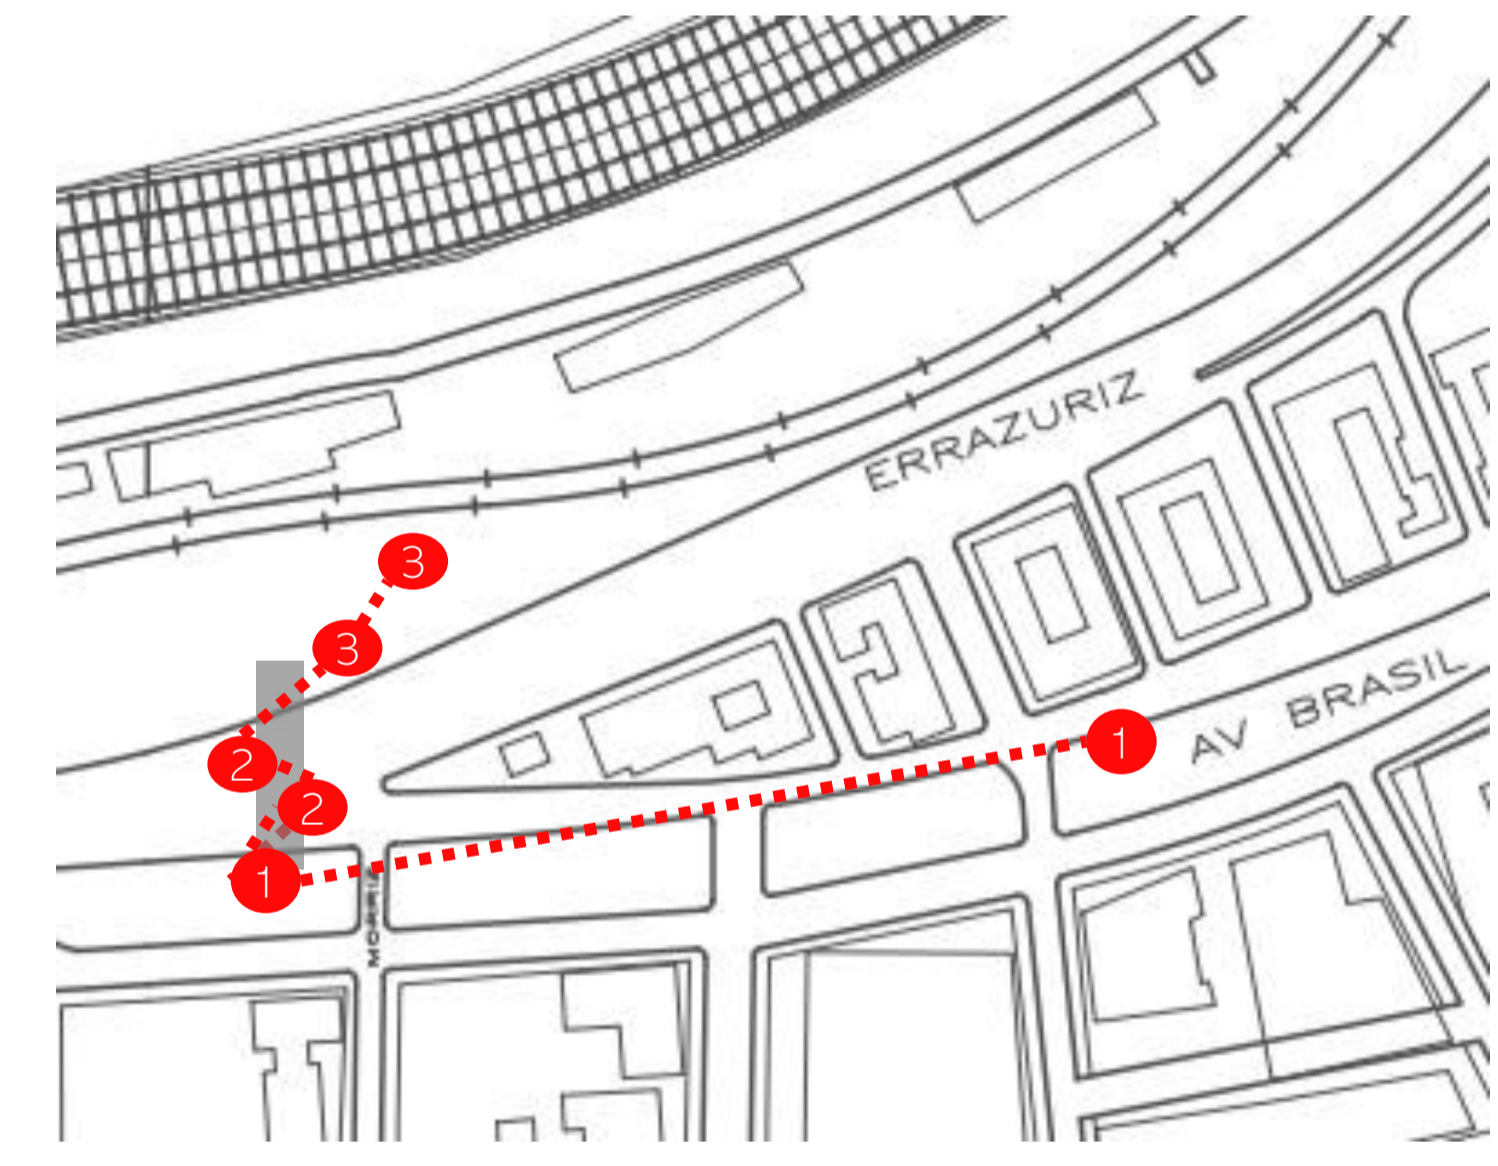
- 1 RECORRIDO 1 Zócalo de bordes próximos y resguardante
- 2 RECORRIDO 2 Zócalo suspendido borde elevado
- 3 RECORRIDO 3 Zócalo de bordes próximos y resguardante

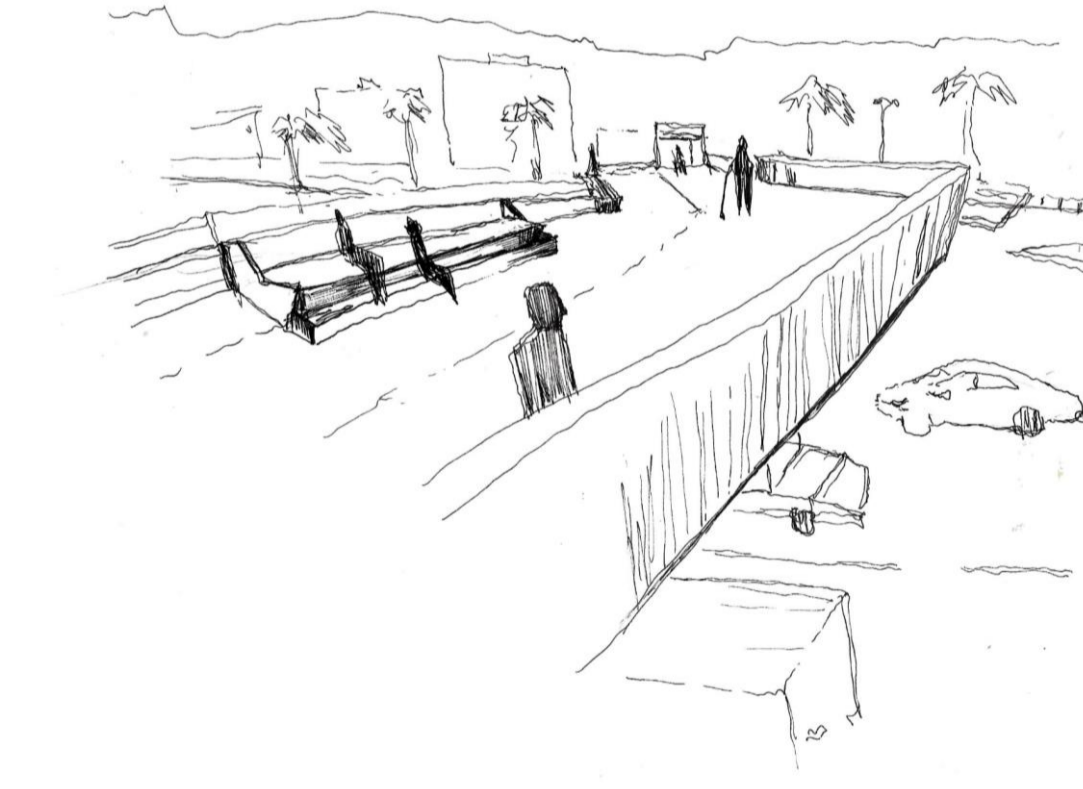
2. En el ir por el zócalo elevado, se construye una ruta a través de los bordes próximos del lugar, da un recorrido en el espacio, que contiene una pausa por tres habitantes, uno contempla en el borde, y dos se mantienen extendidos por unas gradas. El zócalo elevado trae una simultaneidad de acciones que se concentran por la fluidez orientadora que trae el traspaso por la vía elevada.

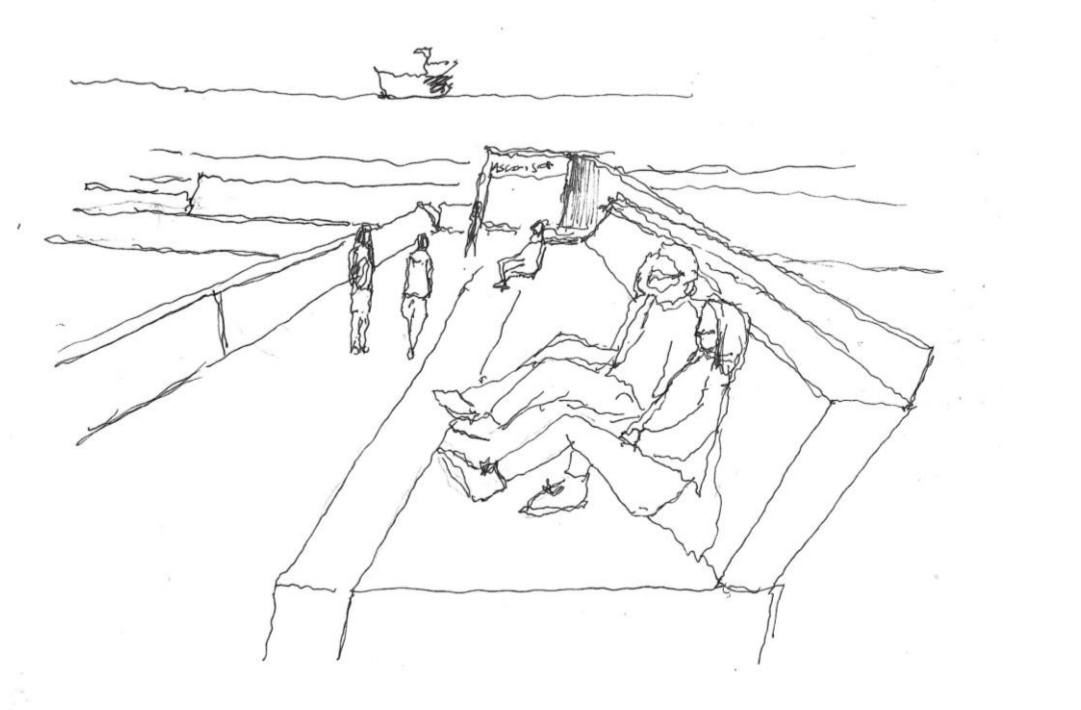
3. La pausa es contenida por bordes habitables, gradas que contienen al cuerpo en su extensión de paso. El traspaso es por este Zócalo elevado que a través de sus volúmenes es capaz de contener a los habitantes en un recorrido pausado por la proposición, resguardándolo del exterior de la ciudad, creando un nuevo interior en lo público.

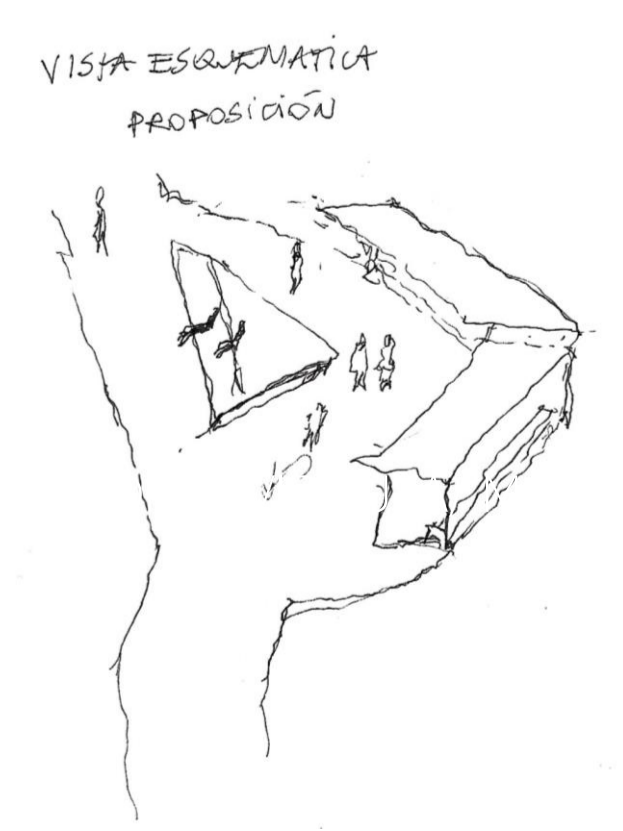
2. El caminar por el borde orienta a las personas en su camino, los bordes direccionan el recorrido, tanto por la pausa como por el ir por la vía.
