*Humboldt Marine Training*

# **ESFUERZOS SOBRE EL CASCO**

*Preparado por*  
**Ing. Boris L. GUERRERO B.**

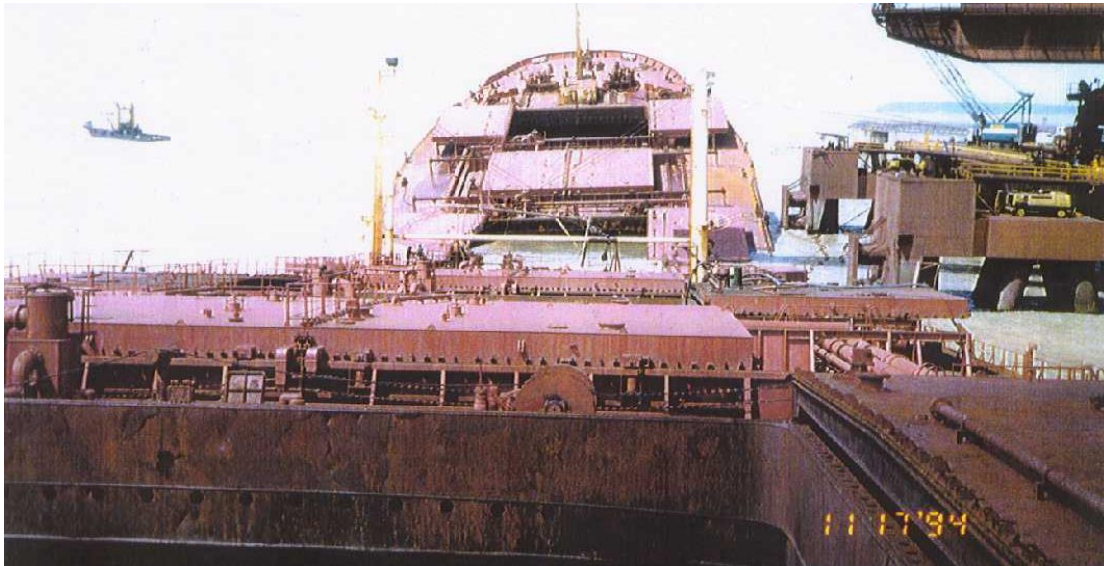
M.S. Trade Daring

Puede apreciarse que la nave está atracada a un sitio y que aparentemente no se trataba de un barco con demasiado uso. La fractura se produjo entre la bodega 3 y la bodega 4, vale decir cerca de su parte central.

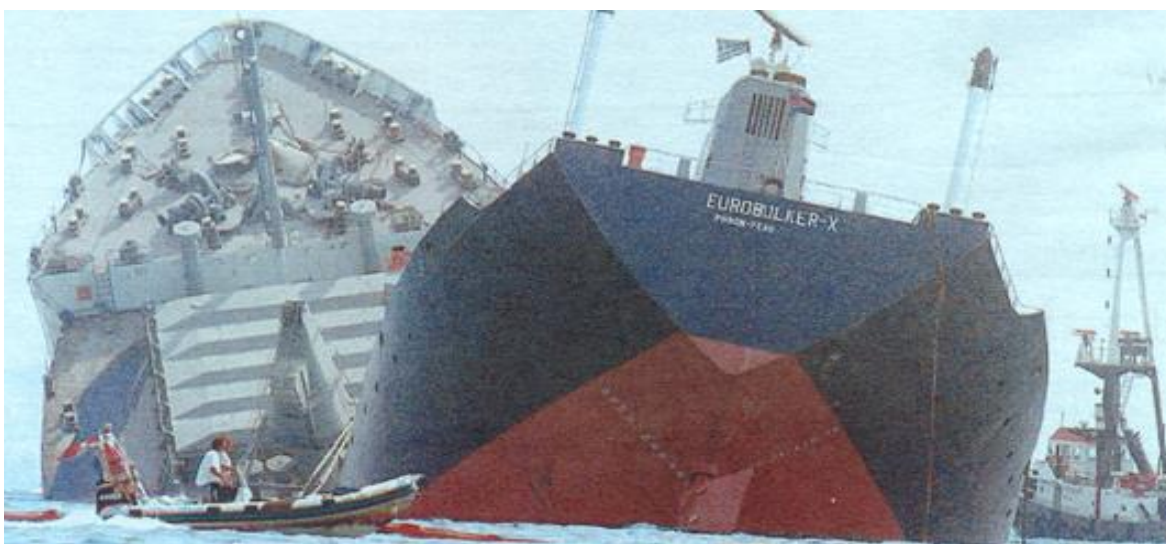
Eurobulker X

Este Bulkcarrier construido en 1974 en España, con bandera de Camboya, de 19.000 Toneladas de registro se partió en Grecia mientras cargaba cemento, el año 2.000.

Según antecedentes recopilados, esta nave con 26 años de uso tenía desgastes estructurales entre un 30% y un 40%, lo que sobrepasa largamente lo permitido por las clasificadoras.

Además existió una mala planificación de la carga, ya que se ingresó demasiado cemento en las bodegas centrales, manteniendo vacías las bodegas extremas.

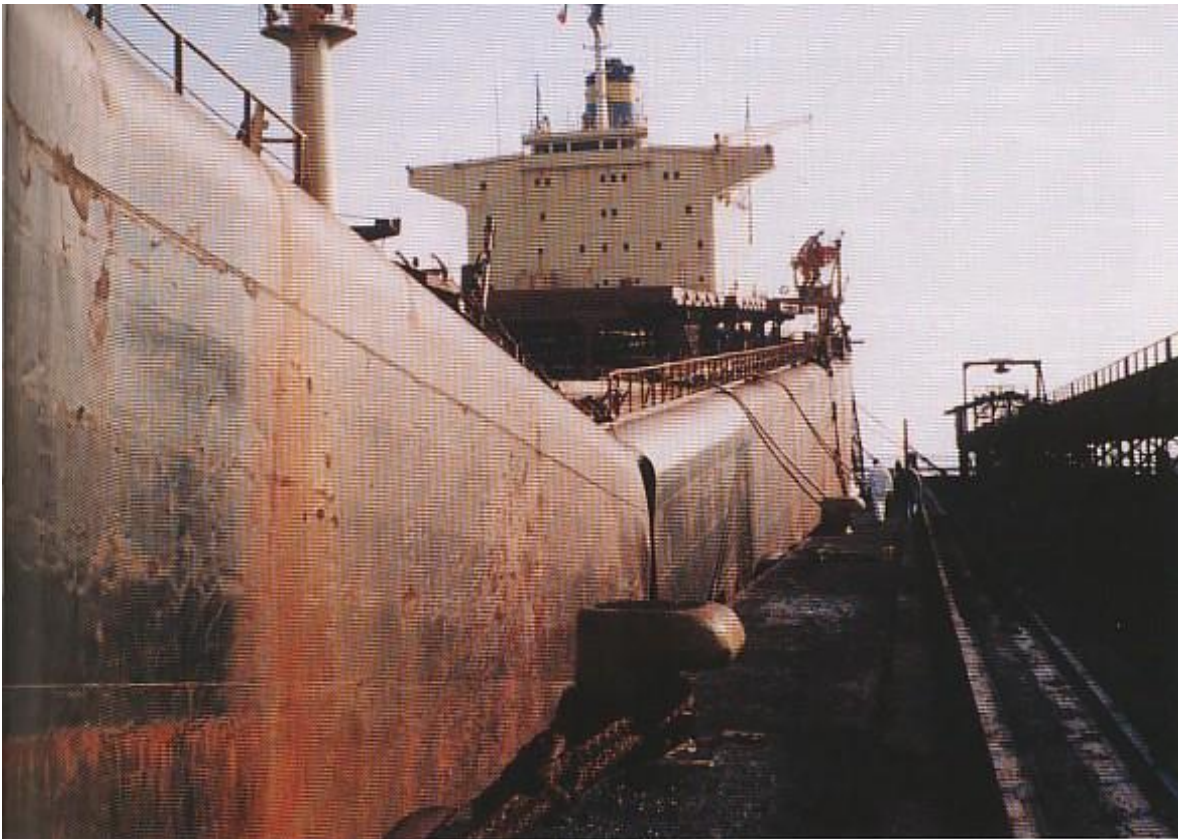
De esta nave no se tiene mayor información:

Nuevamente la fractura se produjo en su sector central, que es donde pueden esperarse los mayores momentos flectores.

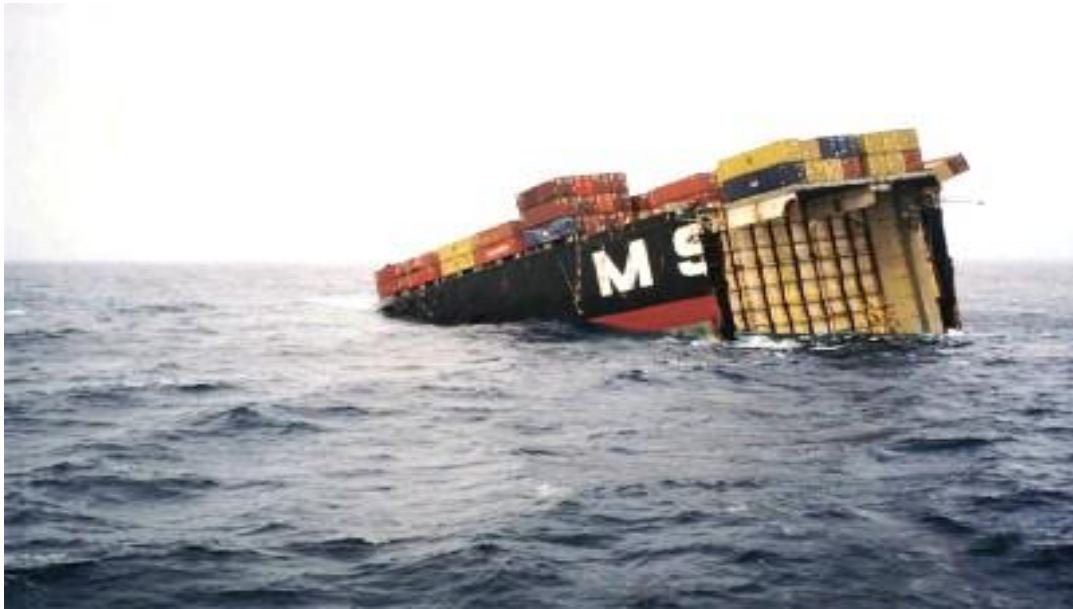
En portacontenedores es más difícil que se produzca un quiebre de la estructura debido a una mala secuencia de carga, ya que normalmente es cargado y descargado simultáneamente en varias bodegas. En el caso que se muestra es más posible que la fractura se haya producido por varadura o colisión.
