TENSO ESTRUCTURA PARA MURO DE ESCALDA

TOLDOS CHILE

FECHA: 21-02-2020

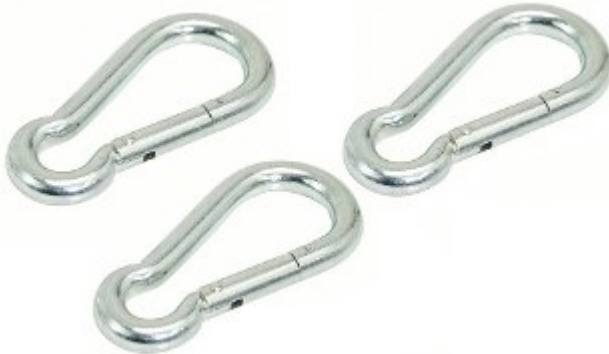
Mosquetones de acero náutico

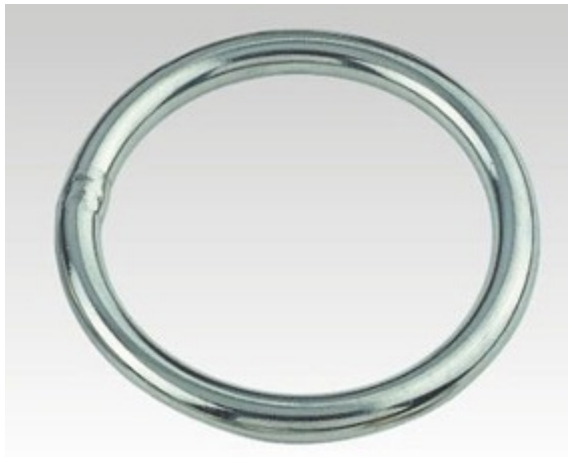
Argollas de acero náutico

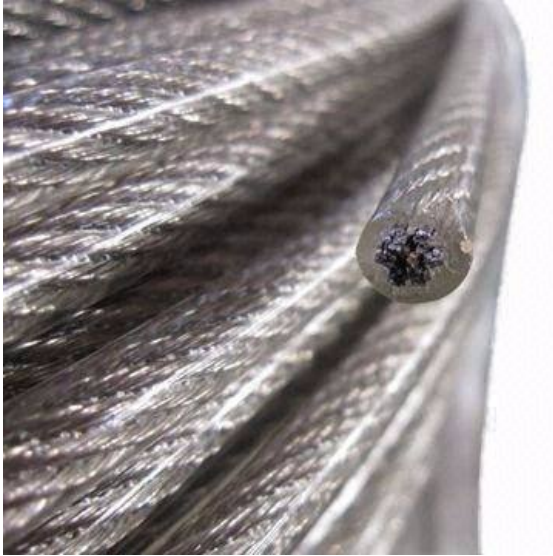
Piola acerada con recubrimiento de PVC

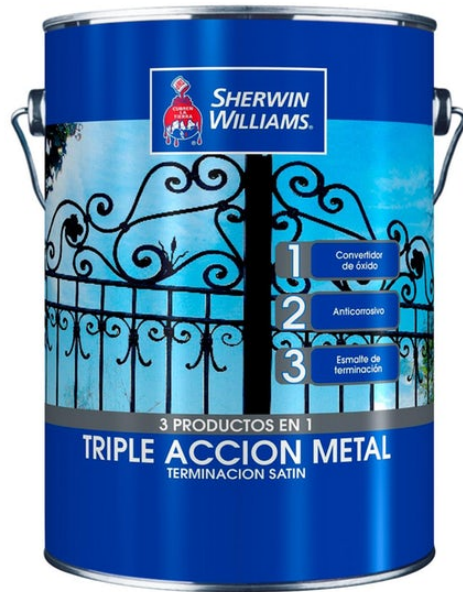
Antióxido/Anticorrosivo Triple Acción Metal
